OPINIA TECHNICZNA

ET 1951 / IV / 2024

**DOTYCZĄCA OCENY STANU TECHNICZNEGO BELEK W BIURZE KIEROWNIKA
ORAZ WYSZCZEGÓLNIENIA NIEZBĘDNYCH PRAC ZABEZPIELAJĄCYCH
W BUDYNKU GOSPODARCZYM.
BUDYNEK PRZY UL. GENERAŁA LEONA BERBECKIEGO 10 W GLIWICACH**

Adres: ul. gen. Leona Berbeckiego 10
44-100 Gliwice

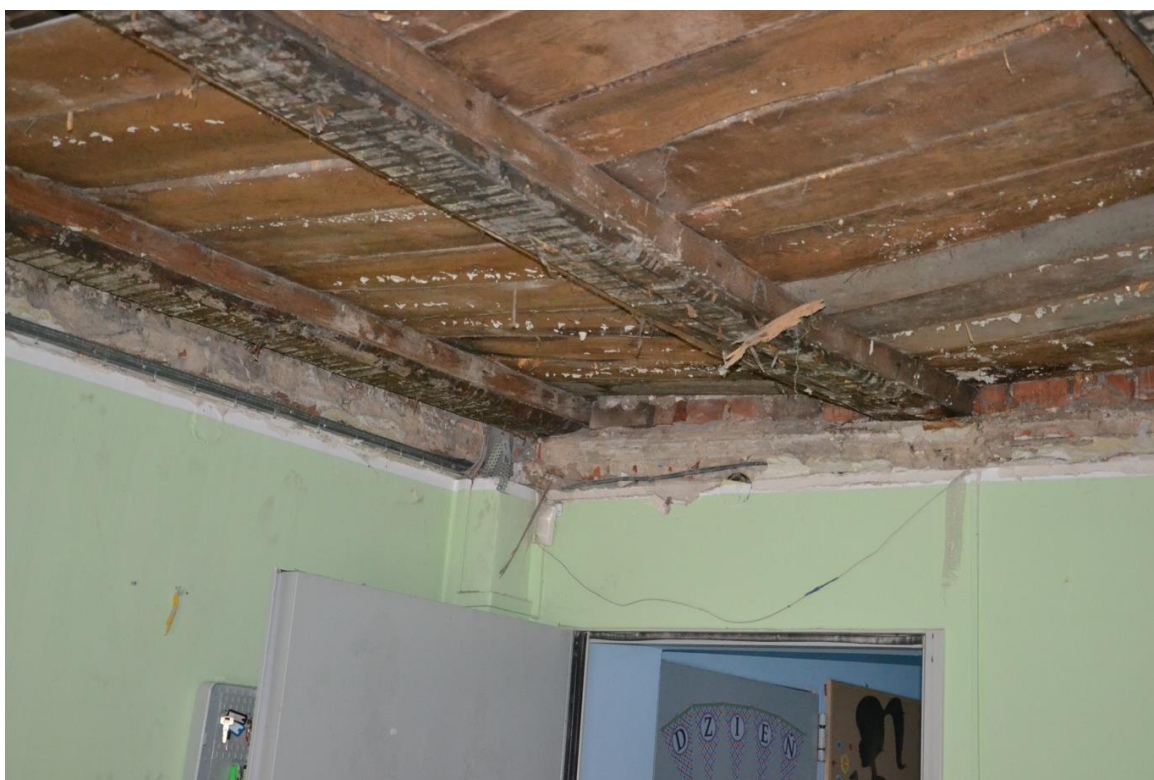
W ramach obecnie przeprowadzonej wizji, stwierdzono największe, nadmierne ugięcie belki B2, którego względna wartość wynosiła od 3 do 7 cm. W miejscu lokalizacji ugięcia stwierdzono uszkodzenia belki (belka częściowo spróchniała). Znaczącymi, lecz mniejszymi ugięciami odznaczają się dwie następne belki B3 oraz B4. Belki nie wykazały podwyższonej wilgotności, którą zbadano za pomocą wilgotnościomierza HGR-9 TANEL o zakresie pomiarowym 6 – 60%. W belce B3 stwierdzono ubytek przekroju spowodowany nadpaleniem (prawdopodobnie zwarcie instalacji).

Fot. 8. Najbardziej ugięta belka B2 [1.6].

Stan techniczny belek konstrukcyjnych stropu w pomieszczeniu biurowym, które uległo zalaniu 23.06.2023 r., w przypadku dwóch belek tj. B2 oraz B3 można uznać za awaryjny, a w przypadku belki B4 jako wątpliwy. Wzmocniona belka przyścienna, podobnie jak pozostałe belki, są w dobrym stanie. Wartości ugięć belek B2 i B3 przekraczają warunek dopuszczalnego ugięcia definiowanego jako $1/250$ rozpiętości belki.

Przyczyna nadmiernych ugięć belek stropowych jest składową kilku czynników, do których przede wszystkim należy obniżenie parametrów wytrzymałościowych drewna z uwagi na wiek konstrukcji oraz niekorzystny wpływ zalania w przeszłości konstrukcji. Utrzymująca się wilgoć sprzyjała korozji biologicznej prowadzącej do degradacji belek i obniżeniu ich wytrzymałości.

- do czasu wykonania remontu tj. wzmocnieniu nadmiernie ugiętych belek stropowych należy pozostawić wyłączone z użytkowania pomieszczenie biurowe oraz pomieszczenie strychowe nad nim a istniejące uszkodzone nbeli B2 i B3 podeprzeć,
- wykonać prace naprawcze polegające na wzmocnieniu uszkodzonych belek stropowych.

Naprawie podlegają nadmiernie ugięte belki stropowe oznaczone na fotografii jako B1, B2, B3. Wzmocnienie powinno zostać wykonane z wykorzystaniem obustronnych nakładek drewnianych na całej długości belek wg schematu przedstawionym na Rys. 3 i Rys. 4.

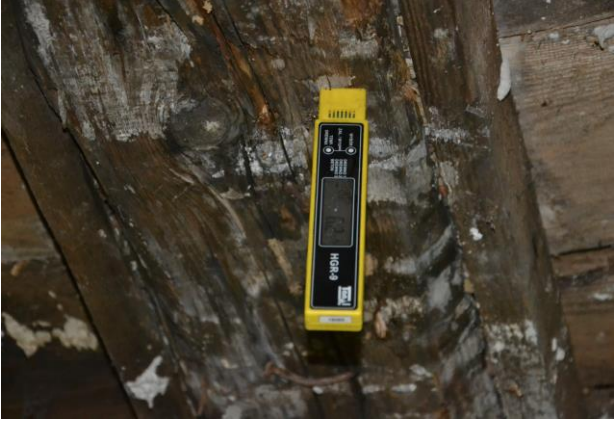
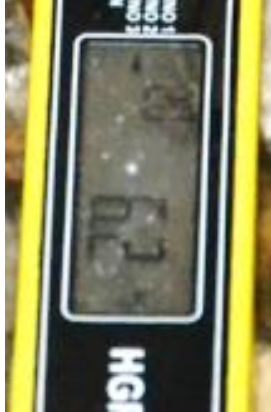
<p data-bbox="256 647 991 680">Fot. 9. Pomiar wilgotności belek stropu. Wynik 6,2% [1.6].</p>

<p data-bbox="1010 640 1361 674">Wynik 6,2% - drewno suche</p>
2.

Przeprowadzone pomiary wilgotności wskazują na to, że drewniane belki obecnie są suche, posiadają akceptowalną wilgotność. Niemniej ich parametry wytrzymałościowe są obniżone, co jest następstwem oddziaływania wilgoci oraz rozwijającej się korozji biologicznej.

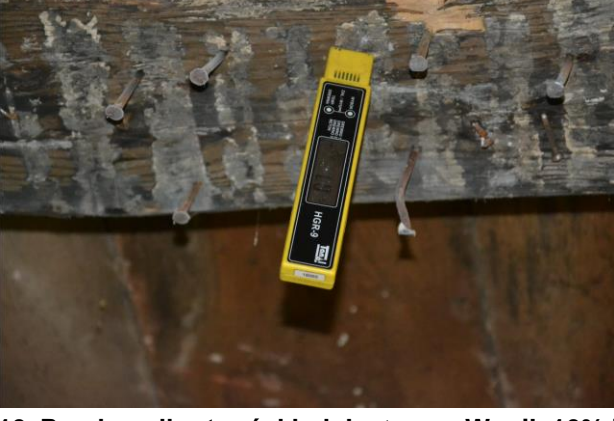
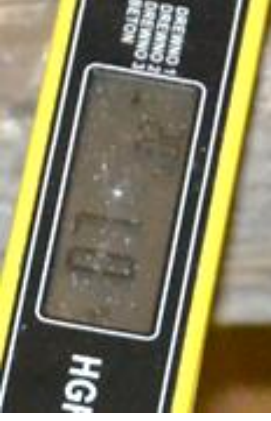
<p data-bbox="256 1099 991 1133">Fot. 10. Pomiar wilgotności belek stropu. Wynik 10% [1.6].</p>

<p data-bbox="1010 1099 1361 1133">Wynik 10% - drewno suche</p>

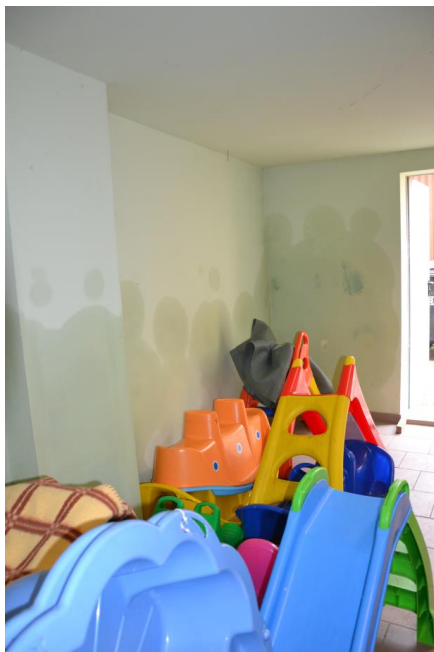
Fot. 11. Widok zawilgocenia ściany parteru części zachodniej budynku gospodarczego [1.6].

Poziom zawilgocenia w pomieszczeniu magazynowym od strony zachodniej budynku jest nieodpowiedni. Silne zawilgocone ściany sprzyjają porażaniu mykologicznemu co może doprowadzić do destrukcji elementów murowych. Pomieszczenie nie ma zapewnionego ogrzewania ani wentylacji.

Zawilgocenie dolnej części ścian zewnętrznych wskazuje iż przyczyną występujących nieprawidłowości jest podciąganie kapilarne wody z poziomu fundamentu. Prawdopodobnie budynek nie posiada w tym miejscu przeciwwilgociowej izolacji poziomej i/lub pionowej w poziomie gruntu, zapobiegającej absorbowaniu wód gruntowych przez konstrukcję.

W skrajnym pomieszczeniu magazynowym należy obserwować poziom zawilgocenia ścian w pomieszczeniu. Wyeliminowanie przyczyny zawilgoceń wiąże się z znaczącym nakładem finansowym oraz silną ingerencją w budynek.

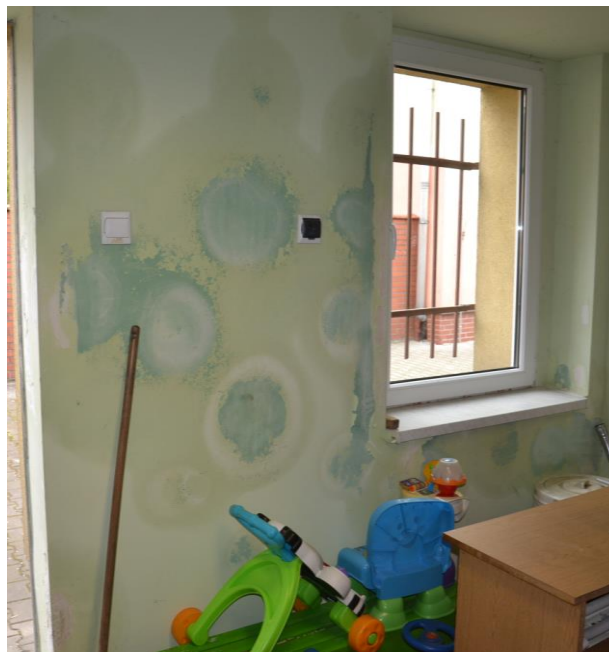
Fot. 12. Widok zawilgocenia ściany parteru części zachodniej budynku gospodarczego [1.6].

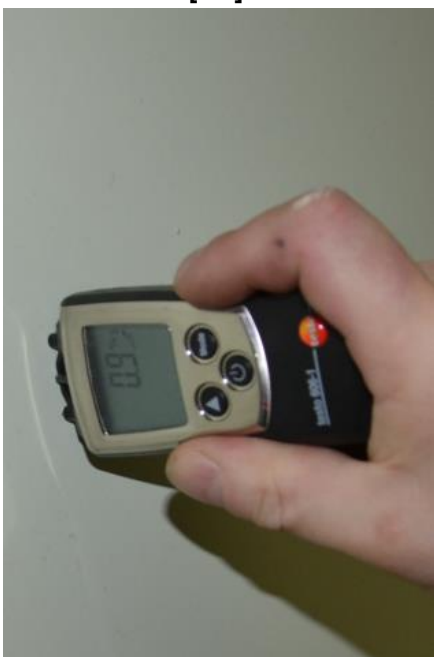
Fot. 13. Pomiar wilgotności ściany w pomieszczeniu magazynowym w górnej części tj. powyżej zacieku. Wynik 0,9 % - ściana o dopuszczalnej wilgotności [1.6].

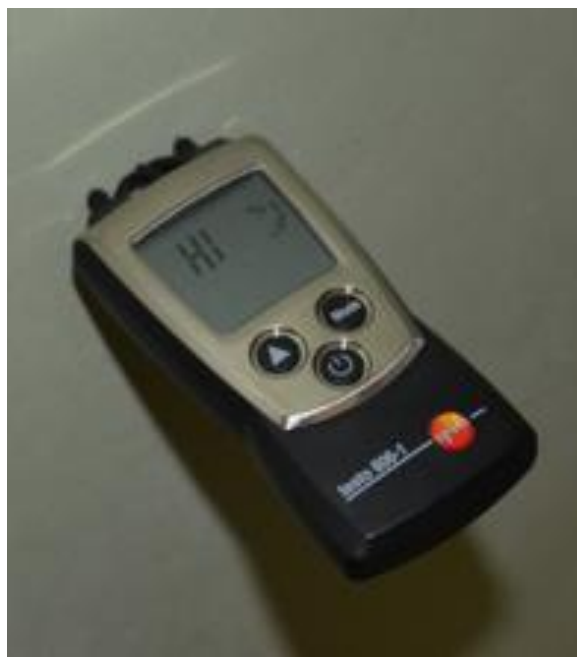
Fot. 14. Pomiar wilgotności ściany w pomieszczeniu magazynowym w dolnej części tj. w obrębie zacieku. Wynik poza skalą wilgotnościomierza – ściana mokra [1.6].

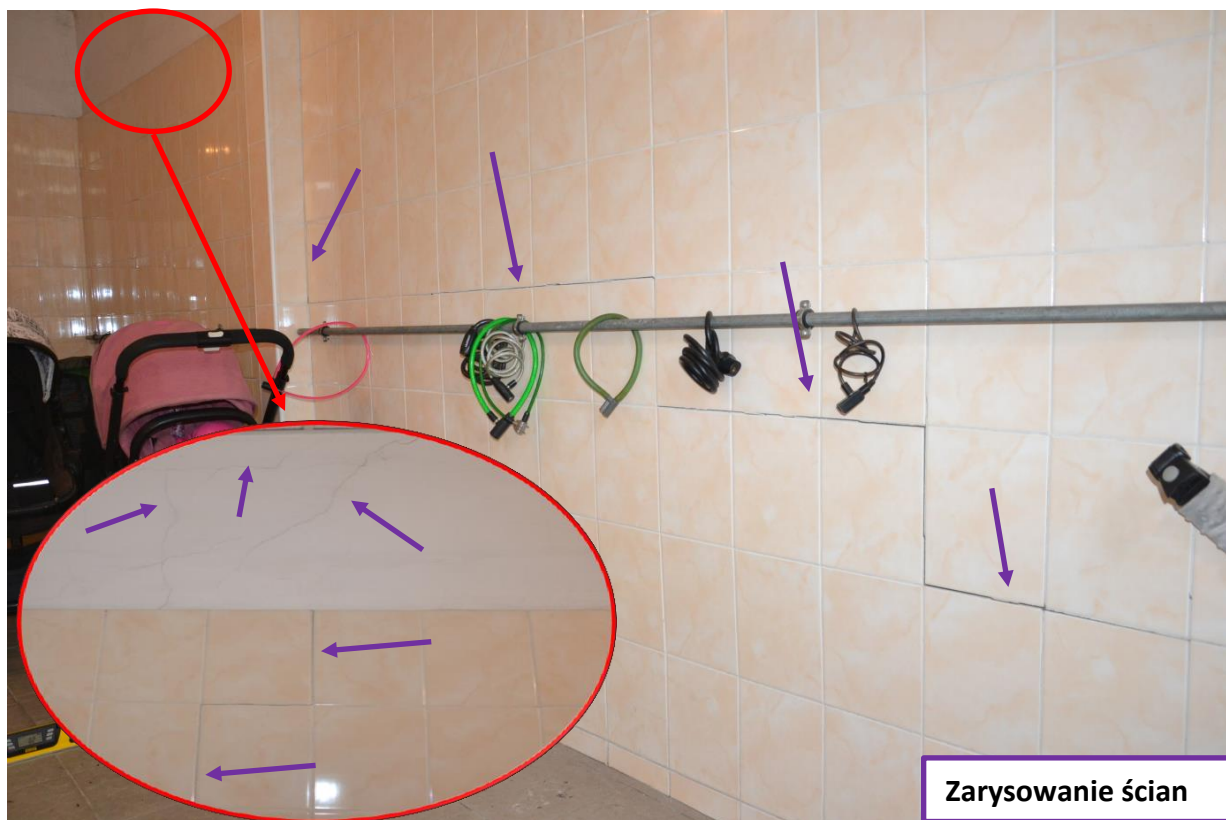
Fot. 15. Zarysowania ściany w pomieszczeniu wózkowni [1.6].

Kolejne zarysowania o skośnym przebiegu można zaobserwować na parterze w pomieszczeniu wózkowni zarówno na okładzinie w postaci płytek ceramicznych na ścianie konstrukcyjnej jak i ścianie działowej rozdzielającej pomieszczenia wózkowni. Posadzka w tym pomieszczeniu jest nierówna o kilku płaszczyznach spadku na długości pomieszczenia, które w przybliżeniu korelują z przebiegiem rys na ścianach.

Powyższe sugerują wspólne źródło przyczyny zarysowania, którym może być nierównomierne osiadanie budynku w przeszłości, lokalna zmiana warunków wodno-gruntowych.

- zaleca się uzupełnienie pęknięć zniszczonych fragmentów ścian na pierwszym piętrze dedykowaną do napraw muru zaprawą mineralną Ubytki w spoinach wypełnić odpowiednio dobraną zaprawą naprawczą w technologii ciśnieniowej z systemem zszywającym lub wykonać przemurowanie ścian,
- do czasu wykonania napraw uszkodzonych murów należy prowadzić kontrolę występujących zarysowań oraz na bieżąco obserwować cały budynek w aspekcie zarysowań.

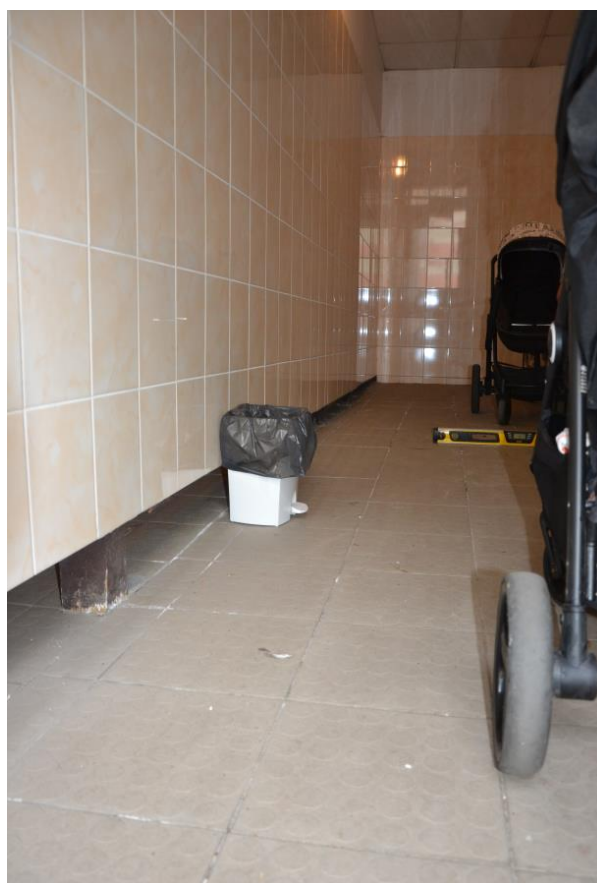
Fot. 16. Nierówna posadzka w pomieszczeniu wózkowni – kilkuspadkowa powierzchnia po długości pomieszczenia w kierunku drzwi o wartości pochylenia od 1 do 5% [1.6].

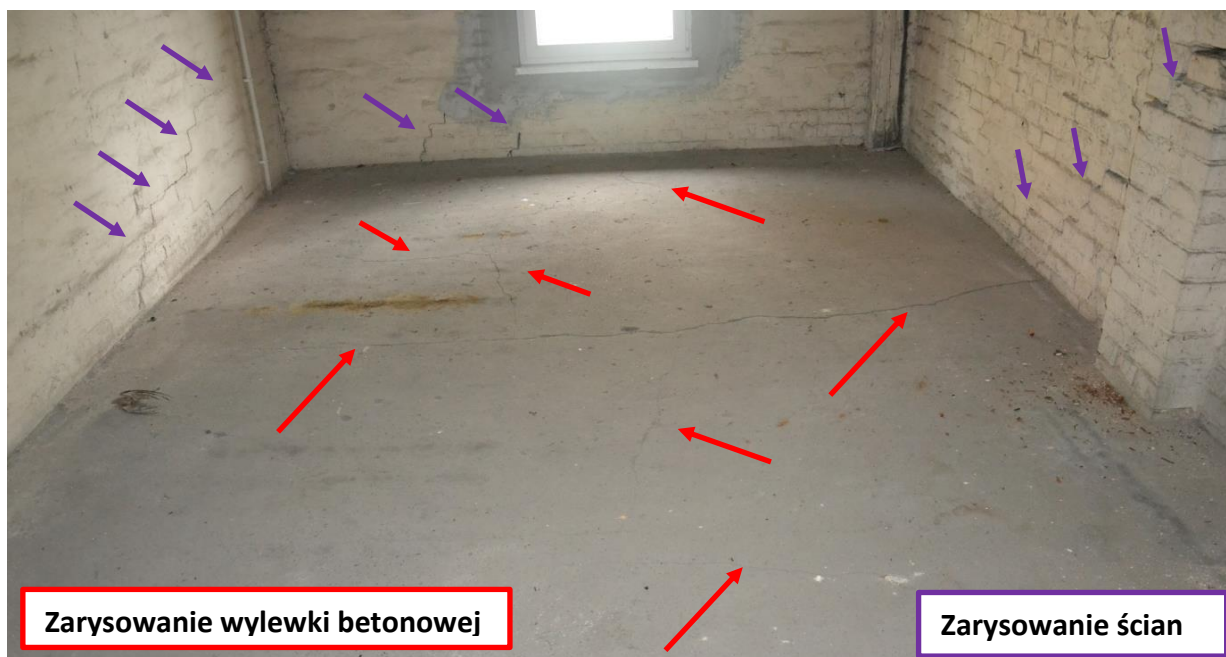
Fot. 17. Zarysowanie rozgałęzione zarysowania posadzki oraz skośne rysy ścian [1.6].

Największe zarysowania, zarówno pod względem rozwarcia oraz ich liczby wstępowania, są we wschodniej części budynku na poddaszu zarówno w płaszczyźnie ściany szczytowej oraz wylewki betonowej na stropie.

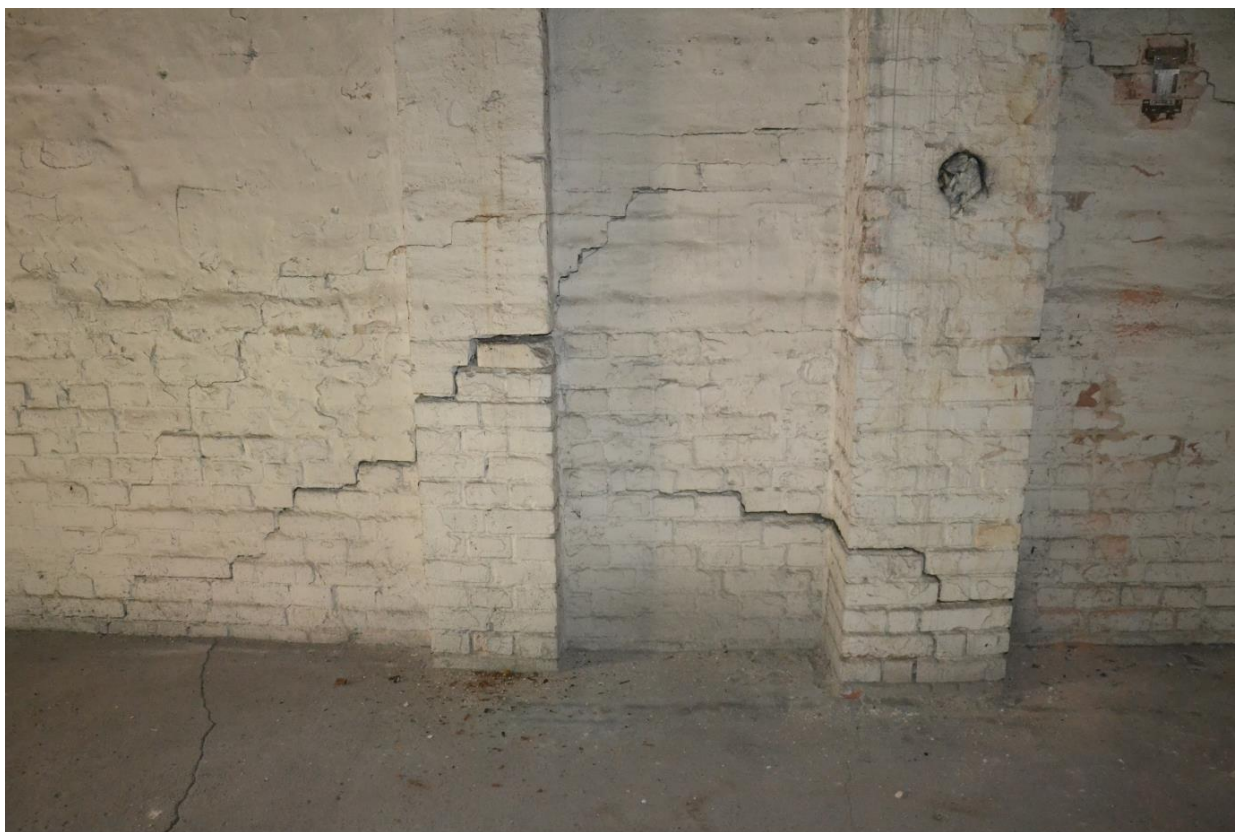
Fot. 18. Zarysowanie ściany wschodniej. Skośne rysy obejmujące ścianę, przyległy filarek i komin [1.6].

Stałe rozwarcia pęknięć ścian murowanych, od momentu założenia rysomierzy, wskazują na nieaktywne już źródło procesu/procesów silnie oddziaływujących na konstrukcję. Szczególnie duże zarysowania i pęknięcia są obserwowane na poddaszu budynku gospodarczego, a dokładniej na jego szczytowej ścianie od strony wschodu. Zaistniałe

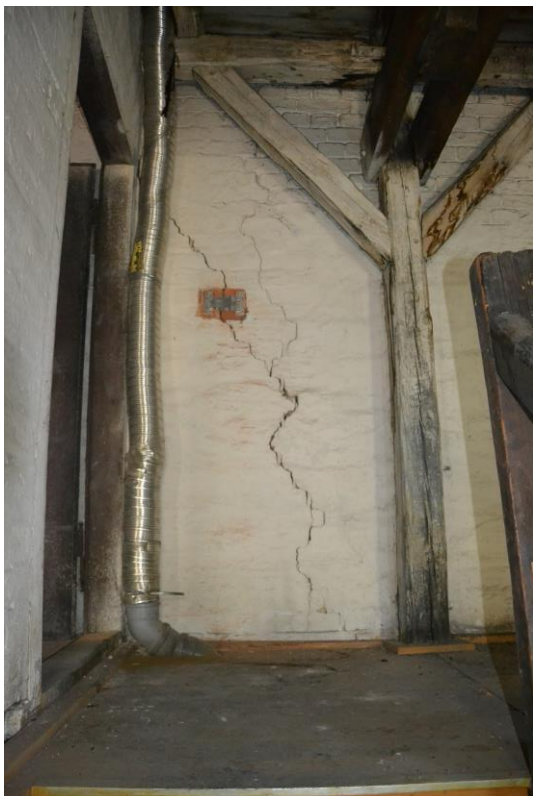
Fot. 19. Rysomierz zamontowany na ścianie naprzeciw schodów [1.6].

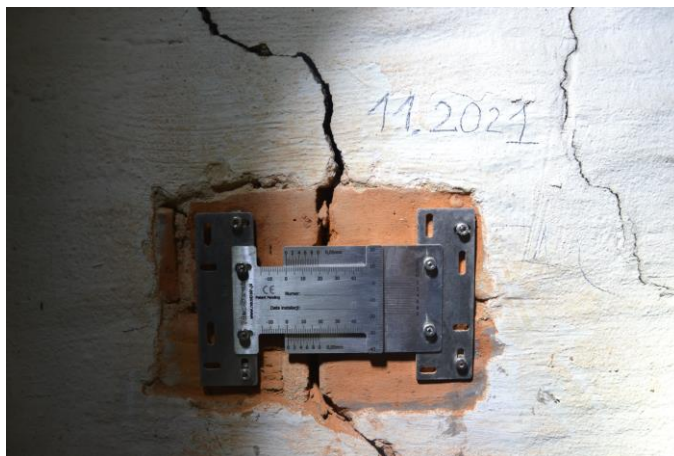
Fot. 20. Rysomierz zamontowany na ścianie naprzeciw schodów. Wynik rozwarcia 0 mm [1.6].

Na podstawie przeprowadzonych oględzin można stwierdzić, że występujące zarysowania są nieaktywne, na co wskazuje brak zmiany szerokości ich rozwarcia na rysomierzach założonych w listopadzie 2021r., zatem można wnioskować, że przyczyna powodująca zarysowanie muru ustała. Przypuszczalnie rysy mogły być spowodowane nierównomiernym osiadaniami gruntu, a przesłanką ku temu jest ich skośny przebieg.

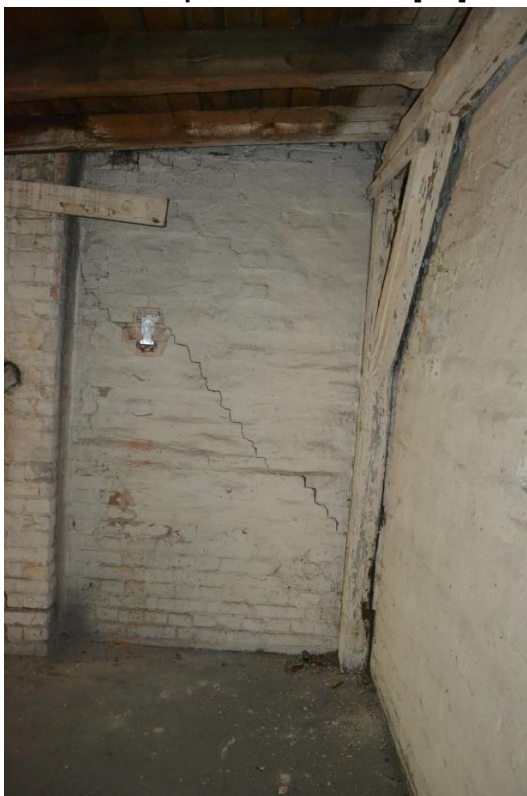
Fot. 21. Rysomierz zamontowany na ścianie przy filarku i kominie [1.6].

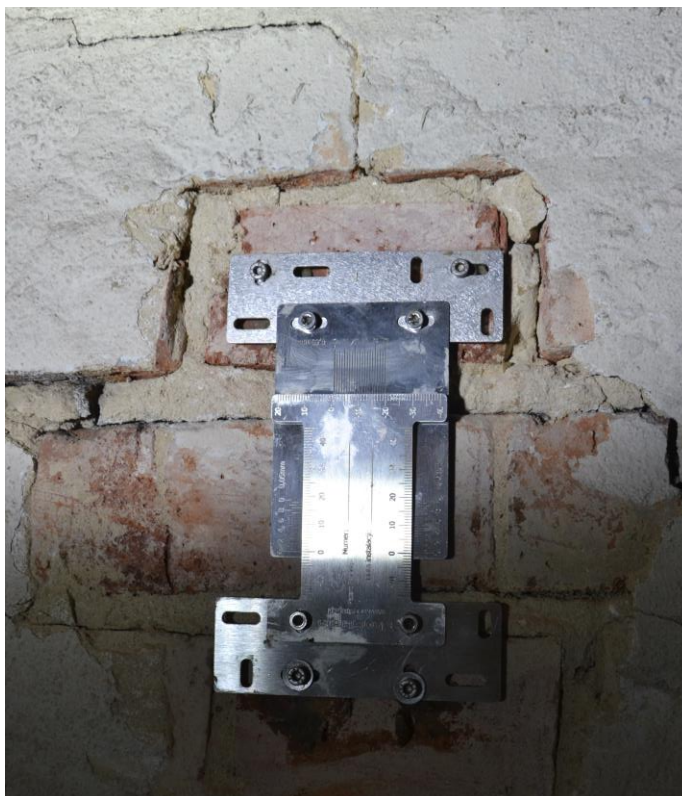
Fot. 22. Rysomierz zamontowany na ścianie przy filarku i kominie. Wynik rozwarcia 0 mm [1.6].

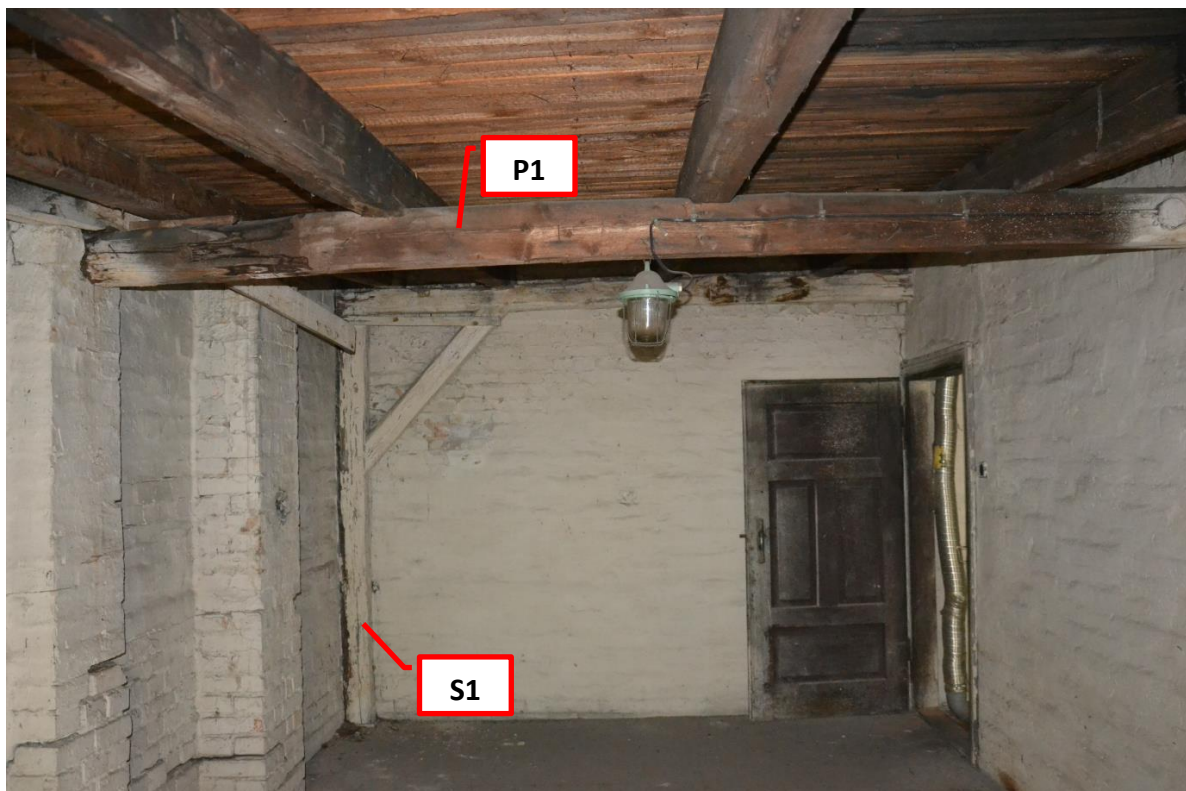
Fot. 23. Widok pomieszczenia w części wschodniej poddasza budynku gospodarczego. Przyjęte oznaczenia uszkodzonych elementów konstrukcji dachu: P1 – łąaw, S1 – słup [1.6].

Do awaryjnego stanu konstrukcji można zaliczyć zniszczoną na podporze płatew P1 oraz słup narożny S1. Konieczna jest naprawa wspomnianych elementów w celu zapewnienia stateczności i nośności konstrukcji.

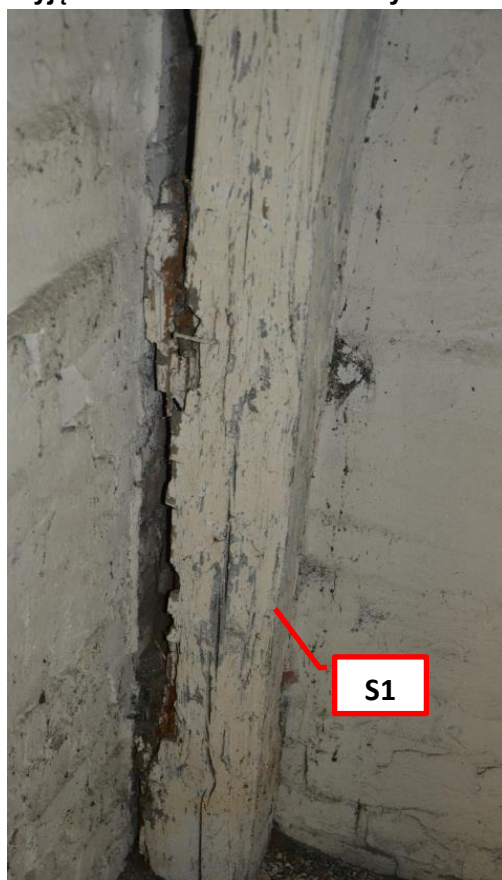
Fot. 24. Zbliwienie na uszkodzony słup w narożu budynku [1.6].

W przypadku słupa degradacja przekroju wynikała wskutek prawdopodobnego, nadmiernego zawilgocenia z uwagi na bezpośredni kontakt ze ścianą zewnętrzną oraz korozję biologiczną.

W przypadku uszkodzonego narożnego słupa S1 należy wymienić element konstrukcyjny.

1. Podparcie dodatkowym słupem (12x12cm) płatwi za zastrzałem przy uszkodzonym słupie.
2. Usunąć zdegradowany słup S1 wraz z dochodzącym do niego zastrzałem,
3. Wstawić nowy słup o wymiarach 12 x 12 cm i ponownie wykonać identyczny zastrzał.

Elementy połączyć systemowymi łącznikami stalowymi, w sposób zapewniający ich wzajemną współpracę. Elementy drewniane powinny być zaimpregnowane.

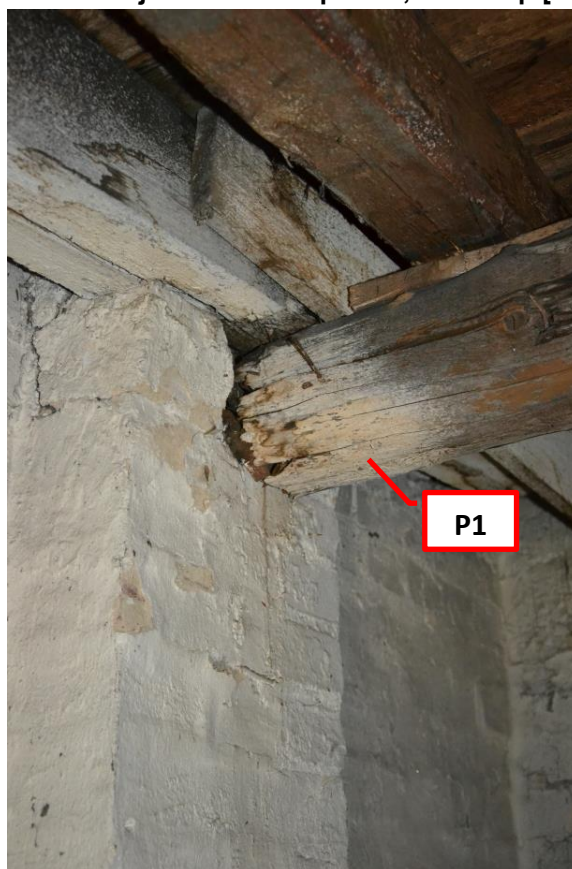
Fot. 25. Zbliwienie na uszkodzoną łąaw wspartą na filarku murowym [1.6].

Przyczyną zniszczenia płatwi w miejscu jej oparcia oraz słupa jest długotrwałe zawilgocenie występujące w tym miejscu w przeszłości oraz późniejsza korozja biologiczna, a także naturalne procesy starzenia się elementów. W przypadku płatwi, osłabiony przekrój z uwagi na zachodzącą degradację, uległ ścięciu na podporze.

W przypadku płatwi P1: wykonać konstrukcję wsporczą.

1. Wstawić nowy słup o wymiarach 12 x 12 cm przylegający do filarka opierając go na podwalinie z belki drewnianej o wymiarach 12 x 12 x 100 cm, ułożonej równolegle do ściany.
2. Słup zakotwić do filarka murowanego przy użyciu kotew wklejanych M16 klasy 5.8.
3. Pod uszkodzoną płatwią P1 wstawić belkę 12 x 12 cm dł. ~1,30 cm opierając ją na słupku i podpierając zastrzałem o przekroju 12 x 12cm.

Elementy połączyć systemowymi łącznikami stalowymi, w sposób zapewniający ich wzajemną współpracę. Elementy drewniane powinny być zaimpregnowane.

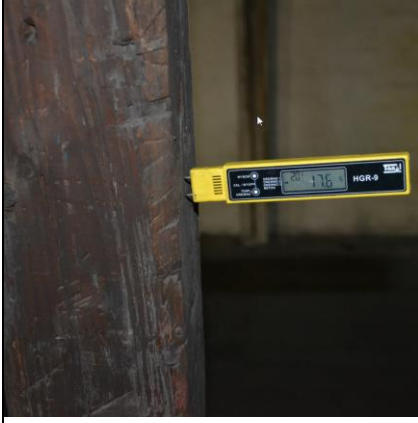
<p data-bbox="703 257 1066 376">Fot. 26. Pomiar wilgotności wybranego słupa w środkowej ścianie stolcowej [1.3].</p>	<p data-bbox="1182 257 1262 286">17,6%</p>

Elementy drewniane więźby poddasza nie są mokre, natomiast ich poziom wilgotności sięga górnej granicy dopuszczalnych wartości dla tak zabudowanych elementów. Konstrukcja więźby ogólnie jest w zadowalającym stanie.

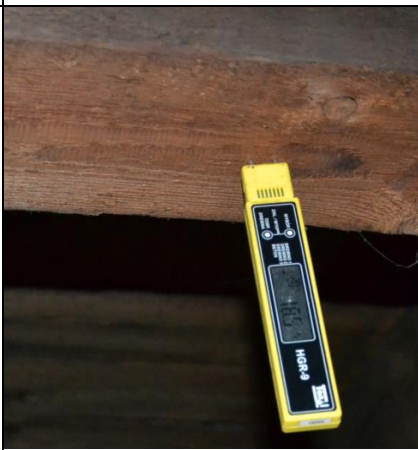
<p data-bbox="743 678 1023 775">Fot. 27. Pomiar wilgotności wybranej płatwi [1.6]</p>	<p data-bbox="1082 678 1361 775">18,5% podwyższony poziom wilgotności</p>

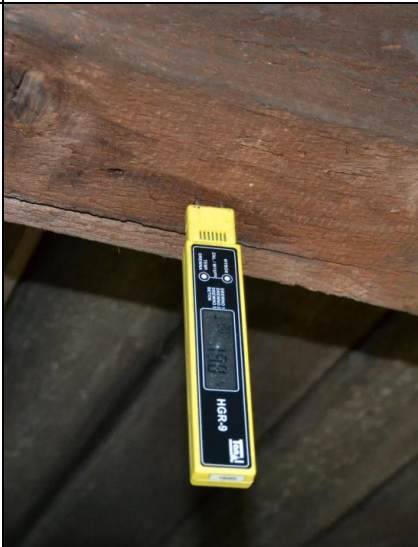
<p data-bbox="743 1126 1023 1223">Fot. 28. Pomiar wilgotności wybranej krokwi [1.6].</p>	<p data-bbox="1082 1126 1361 1223">19,0% podwyższony poziom wilgotności</p>

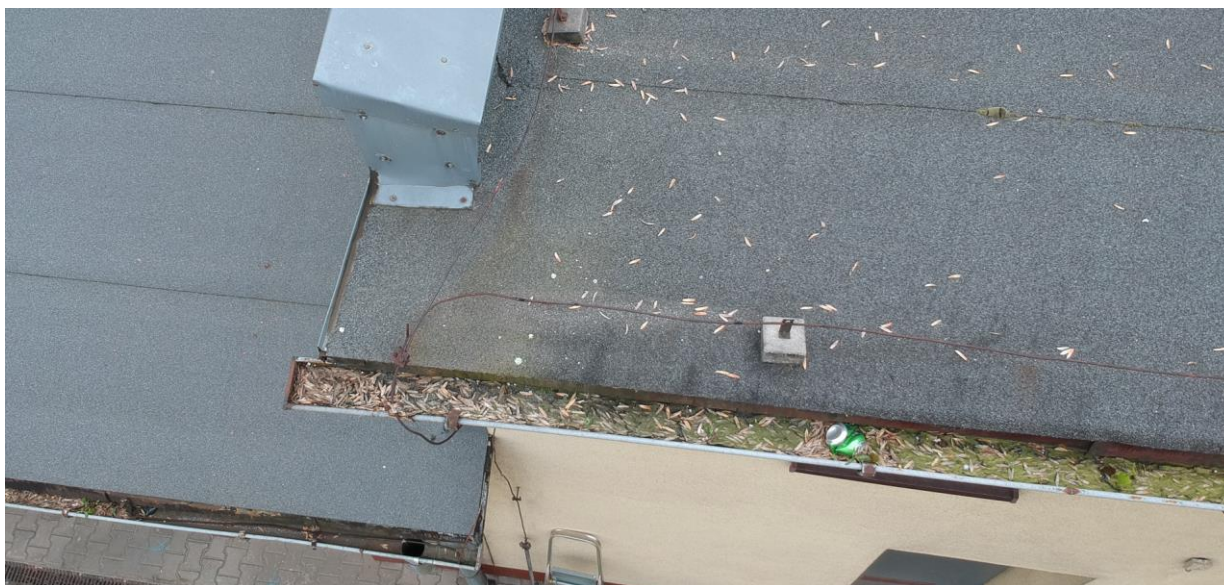
- niedrożność orynnowania głównie z powodu zalegających liści i pyłów.

Fot. 29. Fragment dachu budynku gospodarczego z niedrożną rynną [1.6].

W zakresie połaci dachu należy oczyścić rynny, naprawić fragment odstającej papy przy attyce, oraz zapewnić bieżącą konserwację.
