Protokół z inspekcji

Ulica: Kozielska	Mapa nr 1:	Właz: S1
Miasto: Głiwice	Mapa nr 2:	Właz: Budynek
Sytuacja: chodnik	Numer video:	długość sekcji: 9,4 m

Przyczyna inspekcji: inspekcja kontrolna	Profil:
Typ sekcji:	Materiał: PVC
Obszar:	Ochrona: Długość:
	Zarezerwowane:

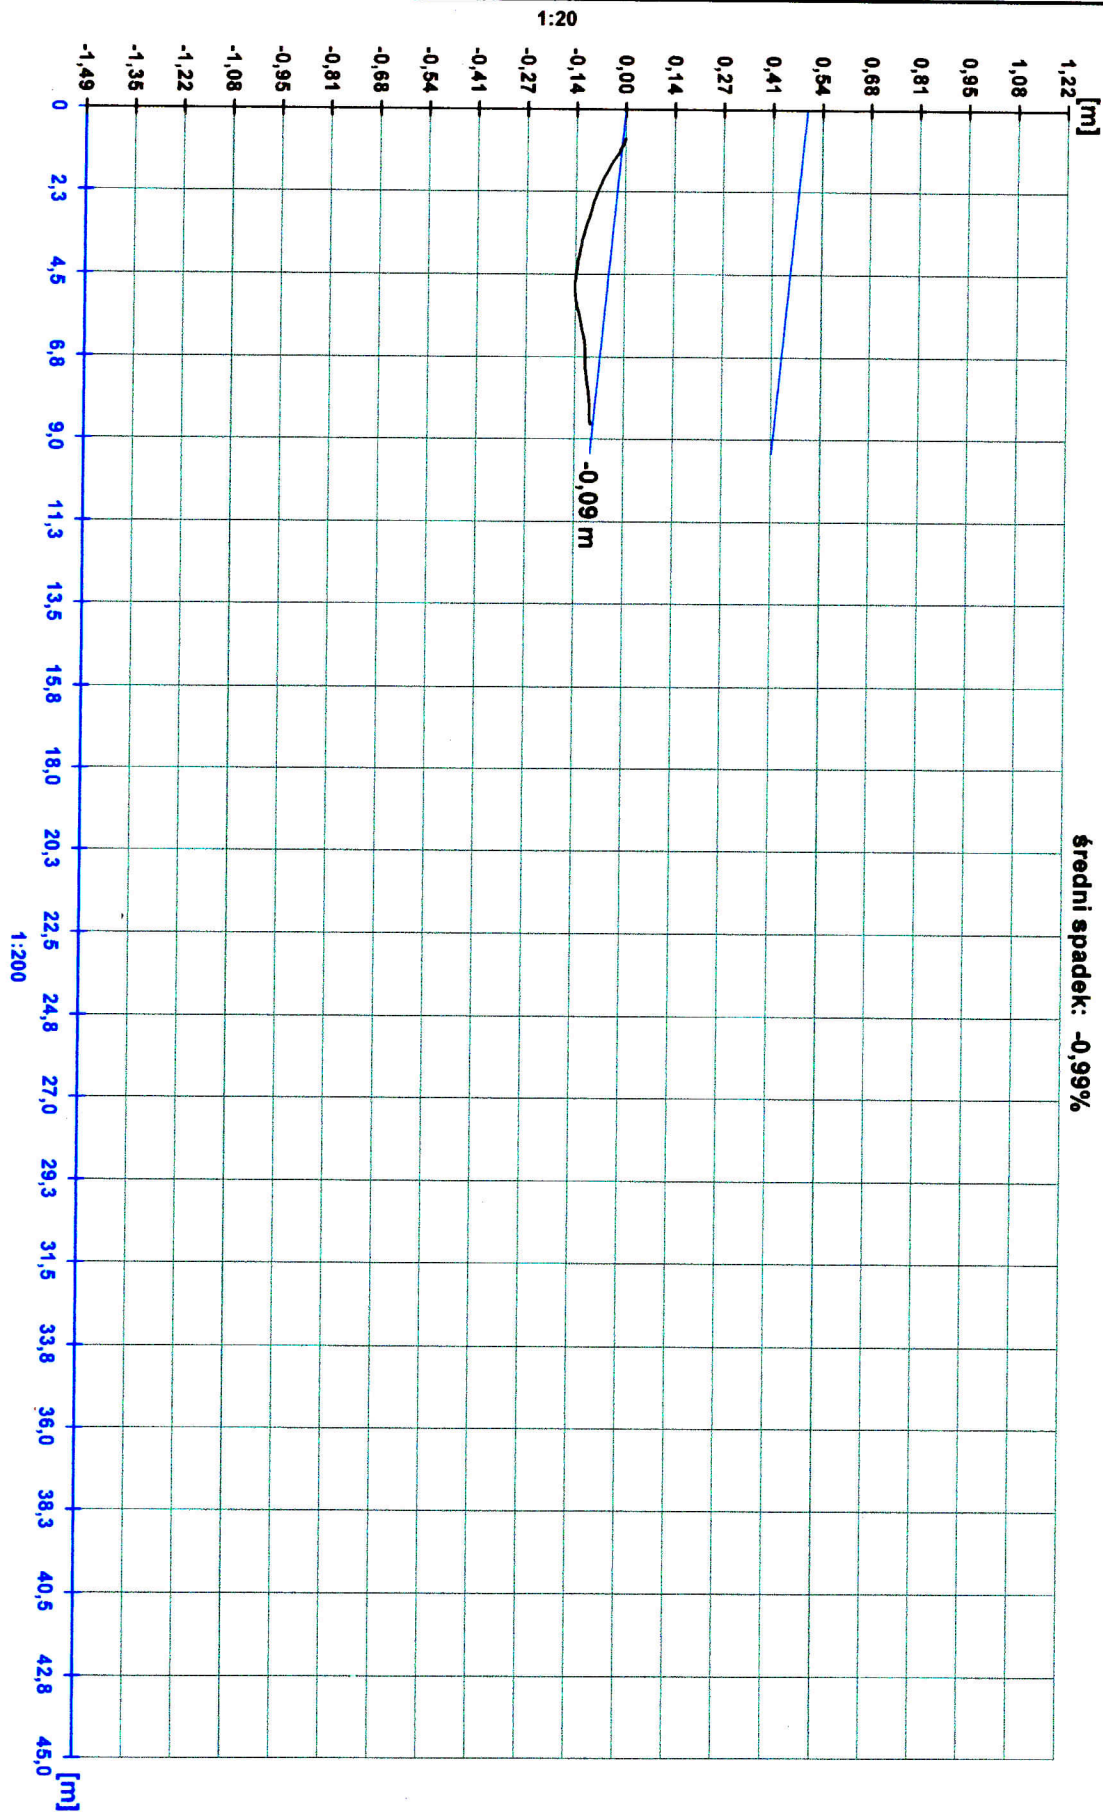
1:75	pozycja	kod	obserwacja	poziom
	7,40	BCAGA	Polaczenie otwarte, srednica ok. o 12	0
	7,70	BCAAA	Polaczenie otwarte - prefabrykowany lacznik, srednica ok. o 09	0
	8,90	BBCC	Twardy lub zbity osad (beton) na dnie przewodu, redukcja srednicy ok. 4 %, od 05 do 07	2
	9,40	BCAGA	Polaczenie otwarte, srednica ok. o 12	0
	9,40	BDCA	Przerwana inspekcja, przeszkoda	0

średni spadek: -0,99%
