OPINIA TECHNICZNA

ET 1951 / IV / 2024

**DOTYCZĄCA OCENY STANU TECHNICZNEGO BELEK W BIURZE KIEROWNIKA
ORAZ WYSZCZEGÓLNIENIA NIEZBĘDNYCH PRAC ZABEZPIELAJĄCYCH
W BUDYNKU GOSPODARCZYM.
BUDYNEK PRZY UL. GENERAŁA LEONA BERBECKIEGO 10 W GLIWICACH**

Adres: ul. gen. Leona Berbeckiego 10
44-100 Gliwice

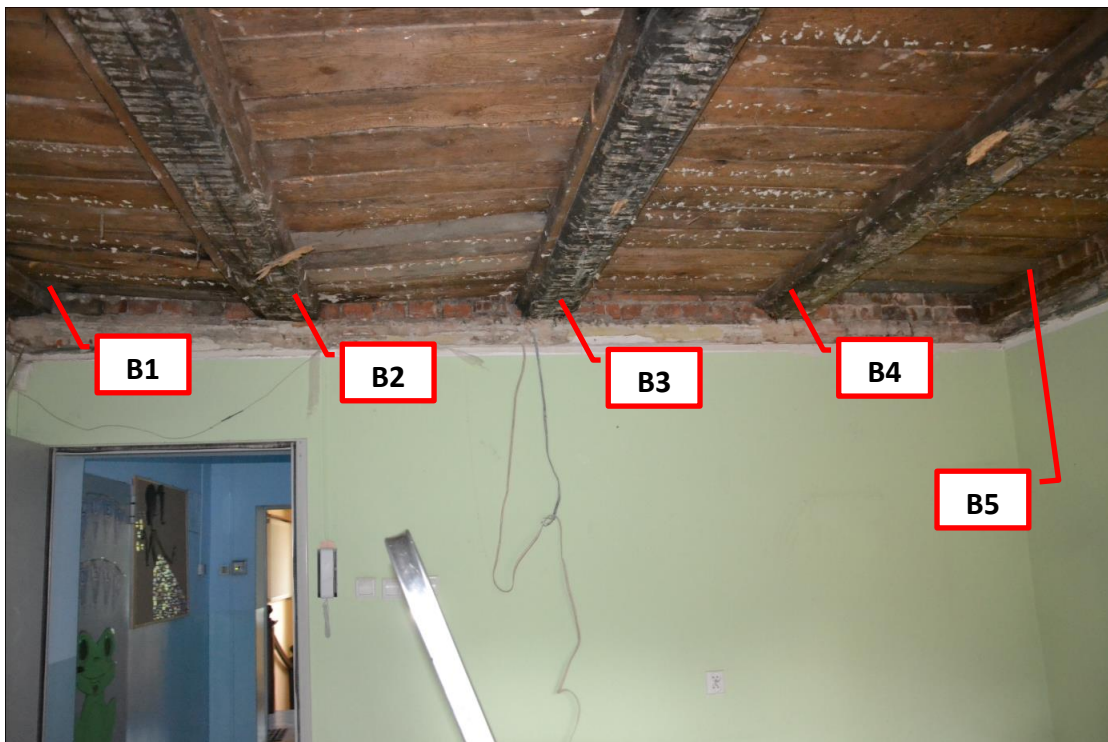
Fot. 4. Strop w pomieszczeniu Biura Kierowniczkowego – przyjęte oznaczenia belek B1 ÷ B5 [1.6].

W ramach obecnie przeprowadzonej wizji, stwierdzono największe, nadmierne ugięcie belki B2, którego względna wartość wynosiła od 3 do 7 cm. W miejscu lokalizacji ugięcia stwierdzono uszkodzenia belki (belka częściowo spróchniała). Znaczącymi, lecz mniejszymi ugięciami odznaczają się dwie następne belki B3 oraz B4. Belki nie wykazały podwyższonej wilgotności, którą zbadano za pomocą wilgotnościomierza HGR-9 TANEL o zakresie pomiarowym 6 – 60%. W belce B3 stwierdzono ubytek przekroju spowodowany nadpaleniem (prawdopodobnie zwarcie instalacji).

Naprawie podlegają nadmiernie ugięte belki stropowe oznaczone na fotografii jako B1, B2, B3. Wzmocnienie powinno zostać wykonane z wykorzystaniem obustronnych nakładek drewnianych na całej długości belek wg schematu przedstawionym na Rys. 3 i Rys. 4.

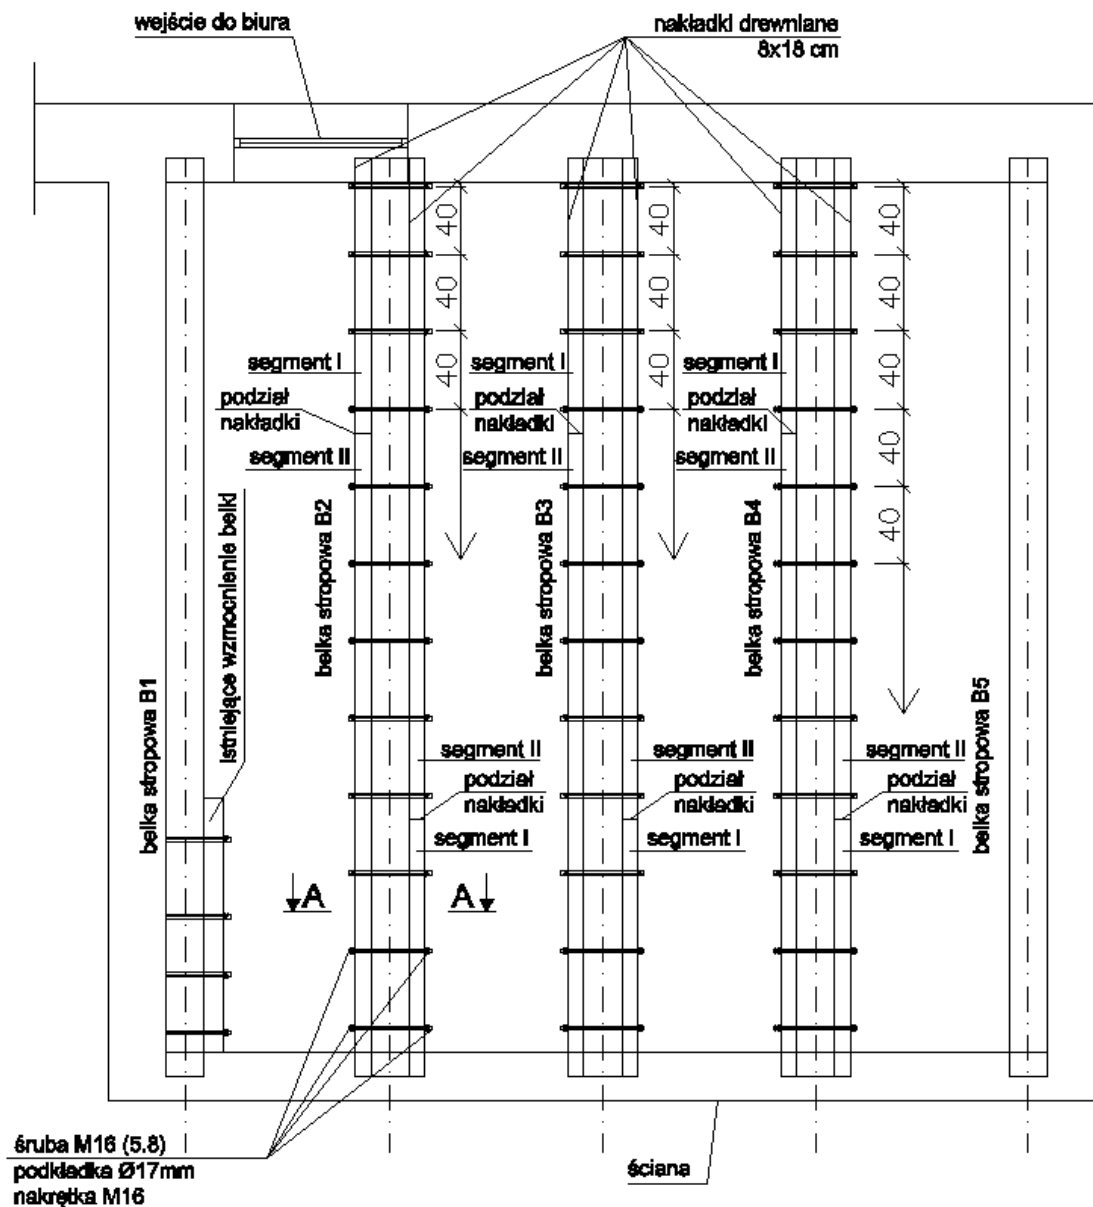
RZUT I PRZEKRÓJ STROPU W BIURZE KIEROWNIKA

Rys. 3. Schemat wzmocnienia belek stropowych w pomieszczeniu biurowym - rzut

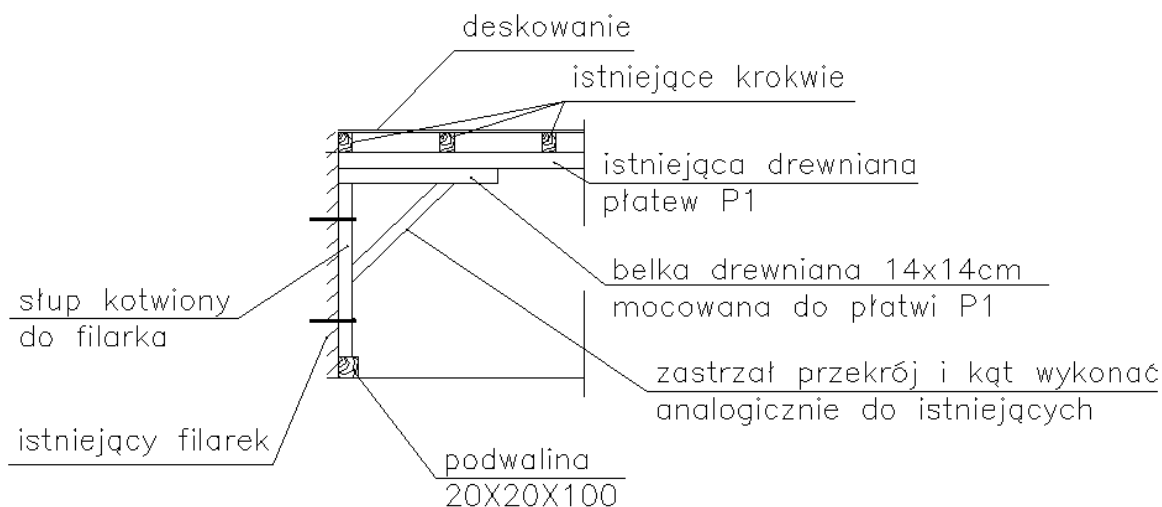
Rys. 5. Schemat wzmocnienia płatwi P1 [opracowanie własne].

1. Wstawić nowy słup o wymiarach 12 x 12 cm przylegający do filarka opierając go na podwalinie z belki drewnianej o wymiarach 12 x 12 x 100 cm, ułożonej równolegle do ściany.
2. Słup zakotwić do filarka murowanego przy użyciu kotew wklejanych M16 klasy 5.8.
3. Pod uszkodzoną płatwią P1 wstawić belkę 12 x 12 cm dł. ~1,30 cm opierając ją na słupku i podpierając zastrzałem o przekroju 12 x 12cm.

Elementy połączyć systemowymi łącznikami stalowymi, w sposób zapewniający ich wzajemną współpracę. Elementy drewniane powinny być zaimpregnowane.
